# Herausforderung Denkmalschutz

Restaurierungsarbeiten an einer Wandbespannung in einem an die hundert Jahre alten Berliner Mietshaus

Text und Fotos: Michael Geisler, Dirk Busch

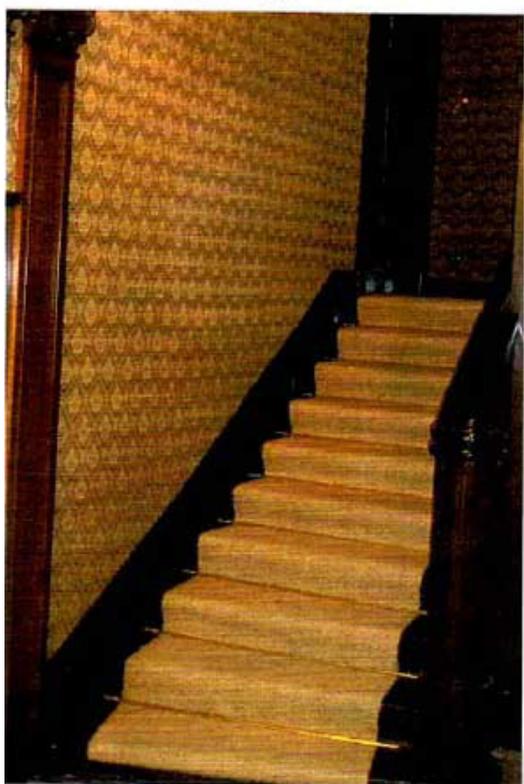
Der erste Treppenlauf wurde mit dem gereinigten Originalstoff gespannt

renen Arbeitsgängen fadengerade und – soweit möglich – straff ausgeheftet, umgebuckt und mit V2A-Klammern angetackert. Die Nagelung wurde mit den zuvor aufgearbeiteten originalen Eichenleisten abgedeckt. Diese wurden mit kopflosen Stiften genagelt. Mit dem Ergebnis der ausgeführten Arbeiten waren alle Beteiligten sehr zufrieden, da es den Charakter des Originaltreppenhauses nahezu perfekt abbildet.

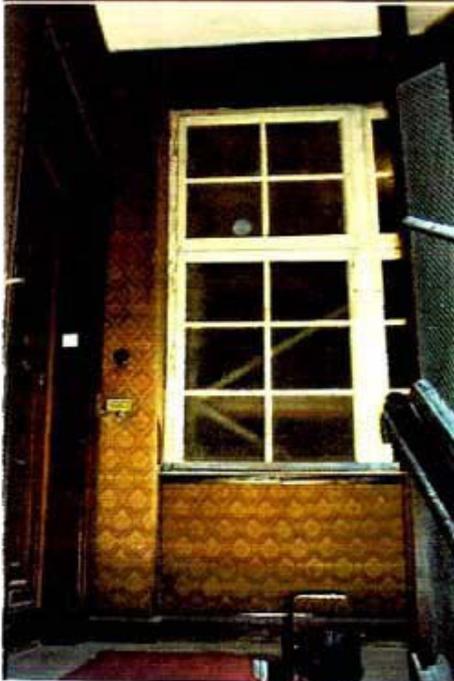
## VORHER

standen erhebliche Farbunterschiede in den einzelnen Wandabschnitten und Etagen. Der Putz war im Bereich der Nagelung komplett perforiert und mürbe.

**Eingangsbereich:** Auf einem 30 mm x 30 mm starken Leistenrahmen, der an der Wandvertäfelung befestigt war, wurde erst ein Molton und darauf der Stoff gespannt. Die Nagelung war mit einer daraufgeklebten Borte abgedeckt. Zwischen den Pilastern der Wandvertäfelung waren schmale Streifen mit Stoff gespannt. Der Stoff war an dieser Stelle direkt auf die Holzvertäfelung geklebt und zusätzlich mit Schnurstiften angenagelt. Es handelte sich hierbei um den Originalstoff. Während einige Felder noch relativ gut aussahen, zeigten sich andere in einem völlig verschmutzten Zustand. Die Bespannung über der Tür des Fahrstuhles war eingerissen. Die Ursache für die übermäßig starke Verschmutzung war Zugluft hinter der Wandvertäfelung, also ein Kamineffekt. Da der Molton in sehr weiten Abständen angenagelt und vollkommen mürbe und eingerissen war, konnte der Schmutz auf den Stoff übertreten.

**Treppenläufe und Podeste:** Auf dem verputzten Mauerwerk war eine Makulatur-Tapete geklebt worden, die jetzt lose hing. Der Stoff war aus einzelnen Bahnen rapportgerecht mit einer Maschinennaht zusammengenäht und direkt auf den Putz genagelt. Die Nagelung war durch glatte Eicheleisten abgedeckt, die ebenfalls mit Stiften in den Putz genagelt wurden. Die Stoffbespannung war unterhalb der Fensterbretter besonders verschmutzt. Risse und Löcher waren zum Teil ausgebessert und unterklebt; einige Teile nachträglich überspannt und von Hand mit einem verzogenen Stich angenäht worden. Es be-

Im Originalzustand war die Wandbespannung stark verschmutzt und beschädigt

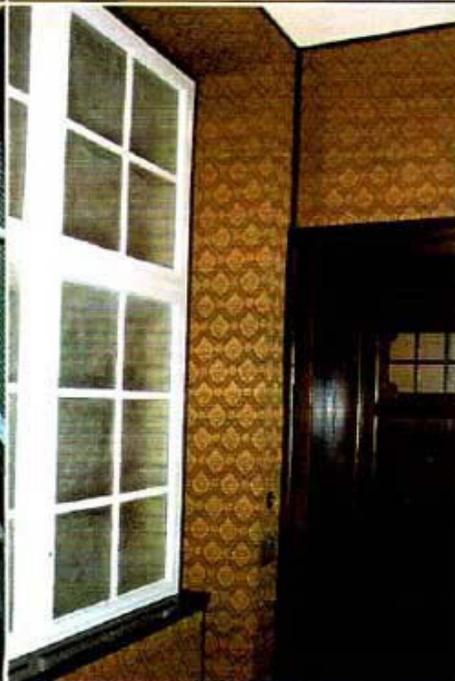
## NACHHER

Restaurierte Stoffteile der Treppenläufe wurden im Eingangsbereich verwendet

Im Eingangsbereich wurde als Erstes ein 300 g/qm schwerer Baumwollmolton auf die zuvor bauseits befestigten und mit Bauschaum gegen Zugluft abgedichteten Spannleisten ausgeheftet und mit V2A-Klammern angetackert. Der zuvor gereinigte und teilweise in Bahnen genähte Originalstoff wurde darauf ausgeheftet, umgebuckt und ebenfalls mit V2A-Klammern getackert. Die Nagelung wurde mit einer gewebten Borte abgeklebt. Die Pilaster zwischen den Feldern wurden nicht, wie im Original, direkt aufgeklebt, sondern auf zuvor genau angepasste Pappstreifen geklebt, die mit Schnurstiften, verdeckt genagelt, befestigt wurden. Auf dem Treppenlauf und dem Wohnungspodest wurde ebenfalls ein 300 g/qm schwerer Baumwollmolton auf zuvor bauseits befestigte Sperrholzleisten

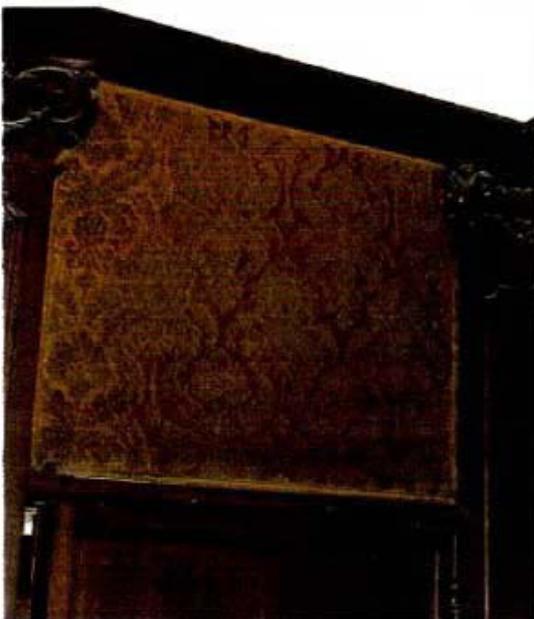
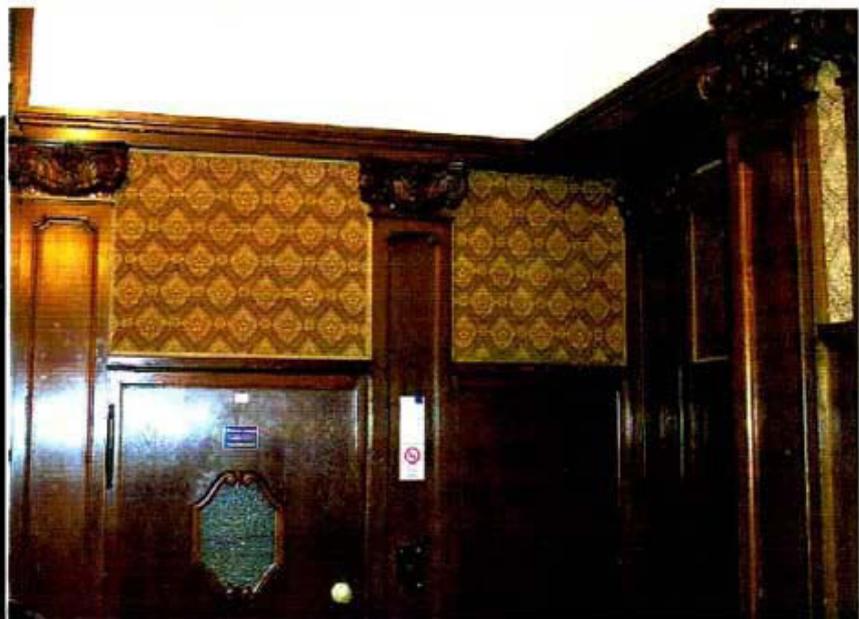
Im Fahrstuhlbereich wurden zwei Stofffelder mit Originalstoff bespannt, so dass der Urzustand dokumentiert wird. In den restlichen Feldern des Eingangsbereichs wurden gereinigte Stoffteile der Treppenläufe aufgebracht

1. Im Eingangsbereich werden nur zwei Stofffelder mit Originalstoff an einer zurückgesetzten Stelle im Fahrstuhlbereich gespannt, so dass hier der Originalstoff dokumentiert ist. Die restlichen Felder des Eingangsbereiches werden mit gereinigten Stoffteilen der Treppenläufe versehen.
2. Der erste Treppenlauf und das erste Wohnungspodest werden mit dem gereinigten und zusammengesetzten Originalstoff gespannt.
3. Aus Kostengründen werden die restlichen Treppenläufe und Podeste nur gestrichen.
